# Untersuchung rissauffälliger Erhaltungsstrecken auf Bundesstraßen in Baden-Württemberg

BD Dr.-Ing. Thomas Chakar

Ministerium für Verkehr Baden-Württemberg

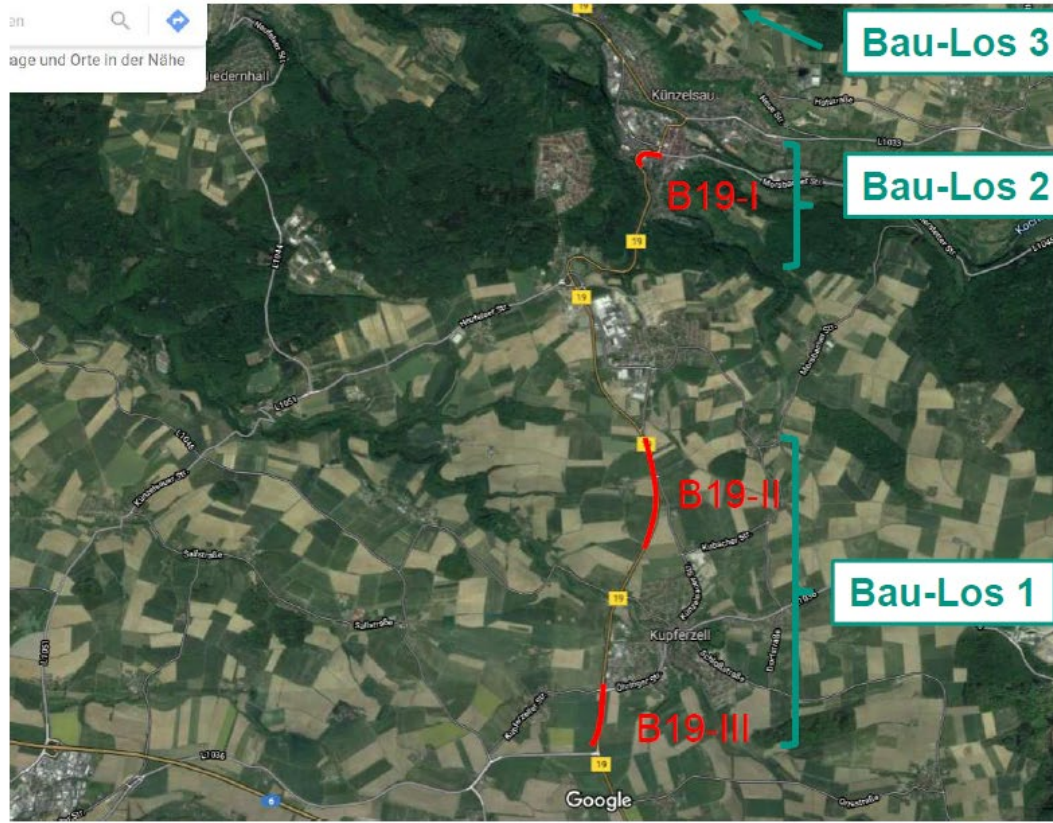
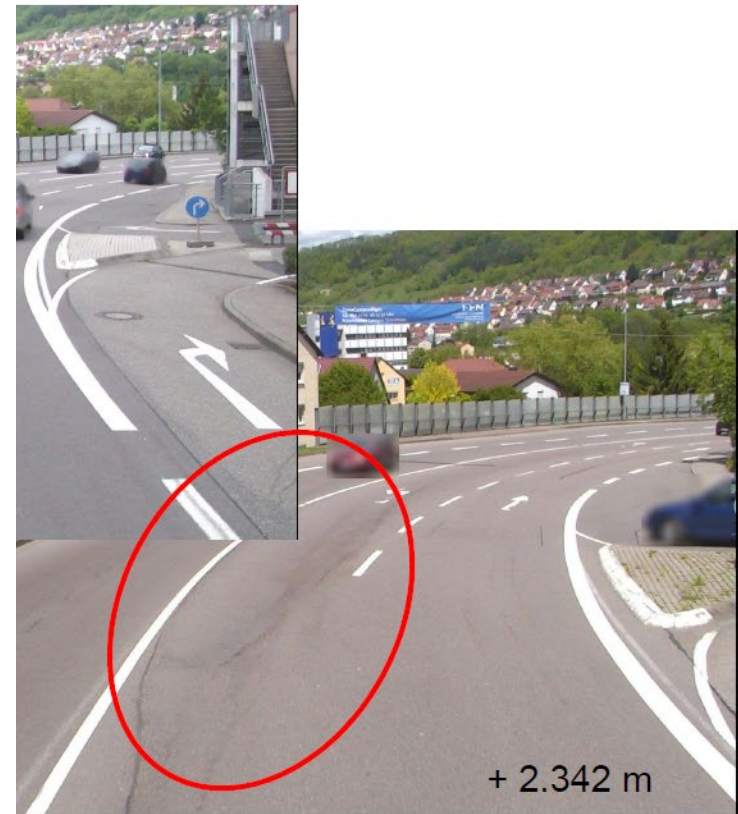
## B19-I, -II und III

Strecke	B19-I	B19-II	B19-III
<b>Bezeichnung</b>	FDE KÜN 3-streifiger Bereich + Seilbahn 1	FDE Kupferzell K2369 – K2371	FDE in Hohenlohekreis
<b>Baujahr</b>	2013	2013	2013
<b>Länge</b>	412	1.400	750
<b>Maßnahme</b>	4,5 cm AC 11 D S mit 25/55-55		
<b>Kontrollprüfungen</b>	k.A.	keine Beanstandungen	keine Beanstandungen
<b>Rissursache</b>	Ausführung: Einbau und Rissbild in den verbliebenen Schichten	tlw. aus dem Altbestand, aber nicht alles	tlw. aus dem Altbestand, aber nicht alles
<b>Weitere Untersuchungen</b>	nein	evtl.	evtl.
