Erfahrungen mit einer modifizierten Zustandserfassung und -bewertung in der Landeshauptstadt Stuttgart

Kolloquium „Erhaltung des
Investitionsgutes Straße“ an
der Universität Karlsruhe (TH)
30. Januar 2007

Dipl.-Ing. (FH) Bettina Beiter
Dipl.-Ing. Horst Thyse

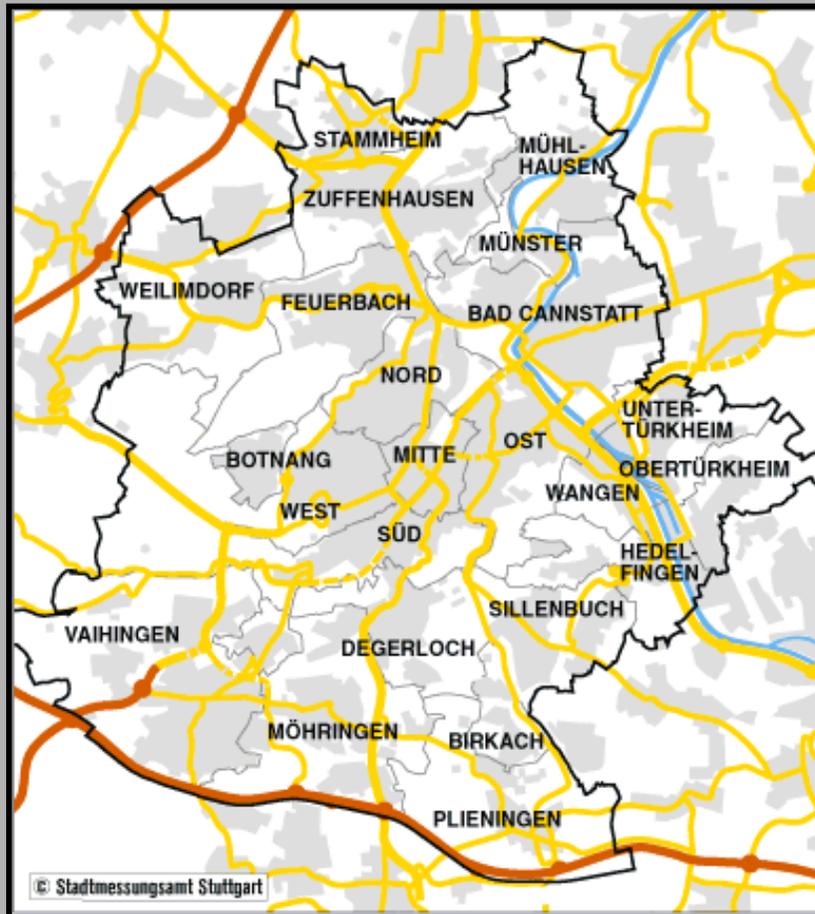
Straßennetz in Stuttgart

Klassifiziertes Straßennetz:

Bundesstraßen ca. 40 km

Landesstraßen ca. 99 km

Kreisstraßen ca. 37 km

insgesamt ca. 176 km

Vorbehaltsstraßennetz ca. 490 km

Gesamtstraßennetz ca. 1.300 km

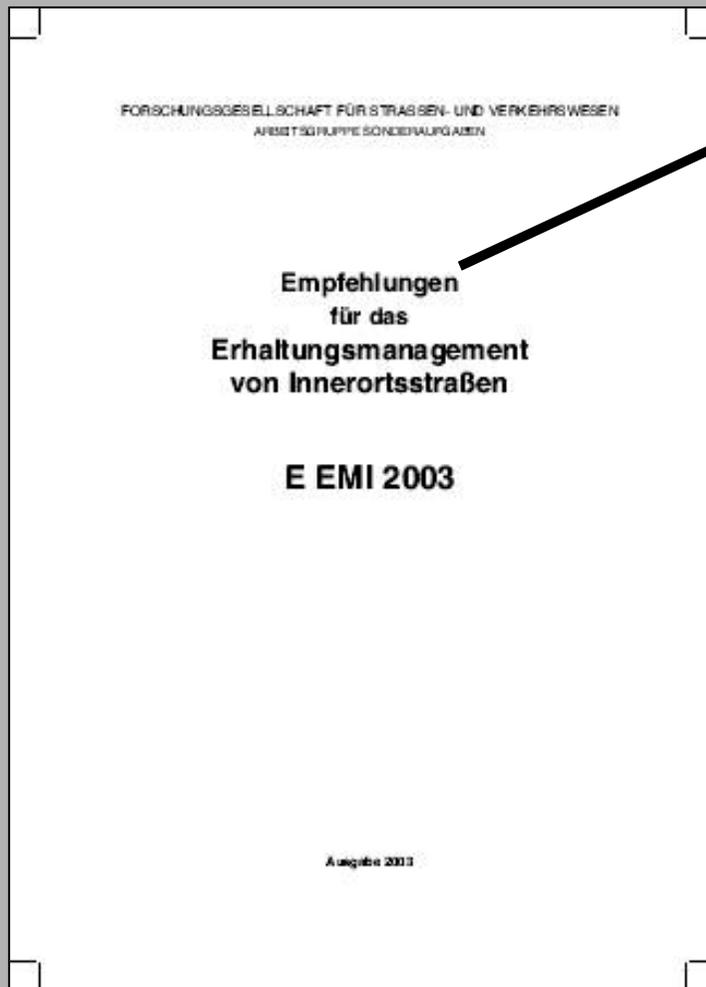
Vorgehensweise nach den E EMI 2003

Voraussetzung:
Informations- und Ordnungssystem

Stufe I:

- Zustandserfassung
- Zustandsbewertung

Stufe II:

Bedarfsplanung

Stufe III:

Erhaltungsprogramm

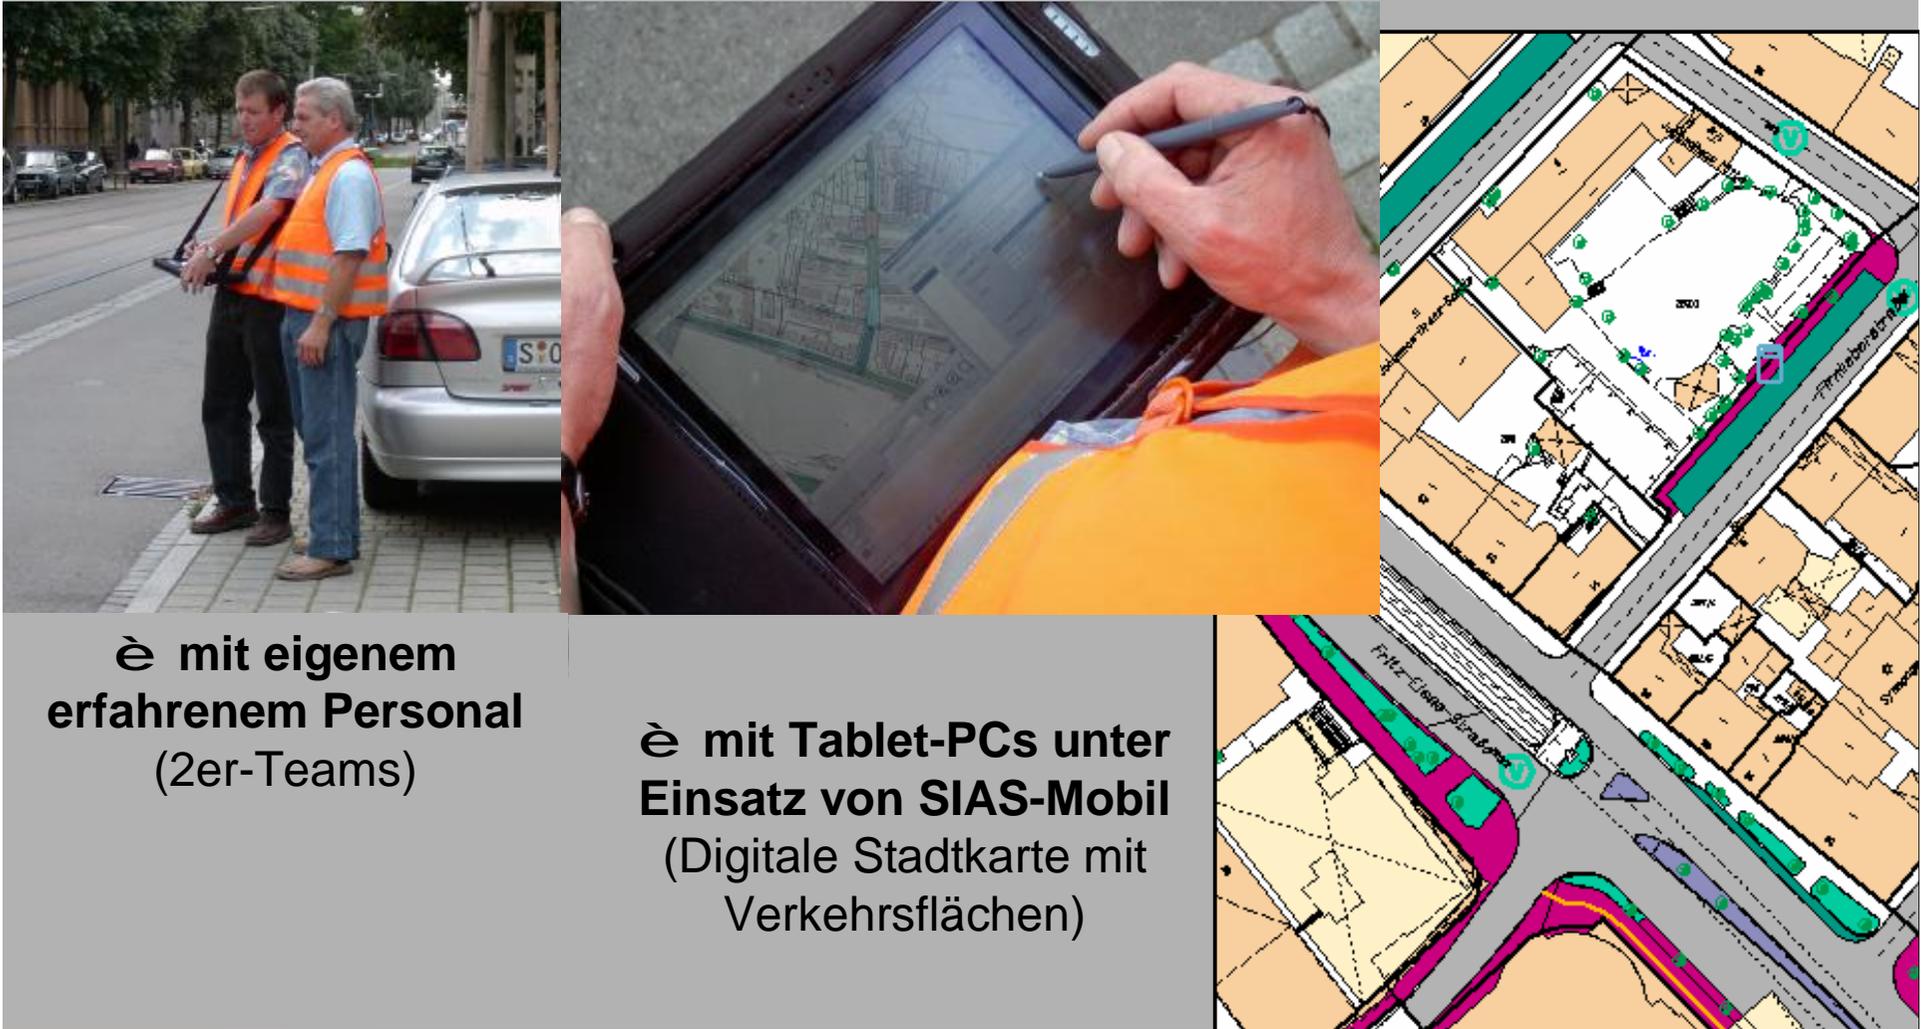
Visuelle Zustandserfassung vor Ort

è mit eigenem
erfahrenem Personal
(2er-Teams)

è mit Tablet-PCs unter
Einsatz von SIAS-Mobil
(Digitale Stadtkarte mit
Verkehrsflächen)

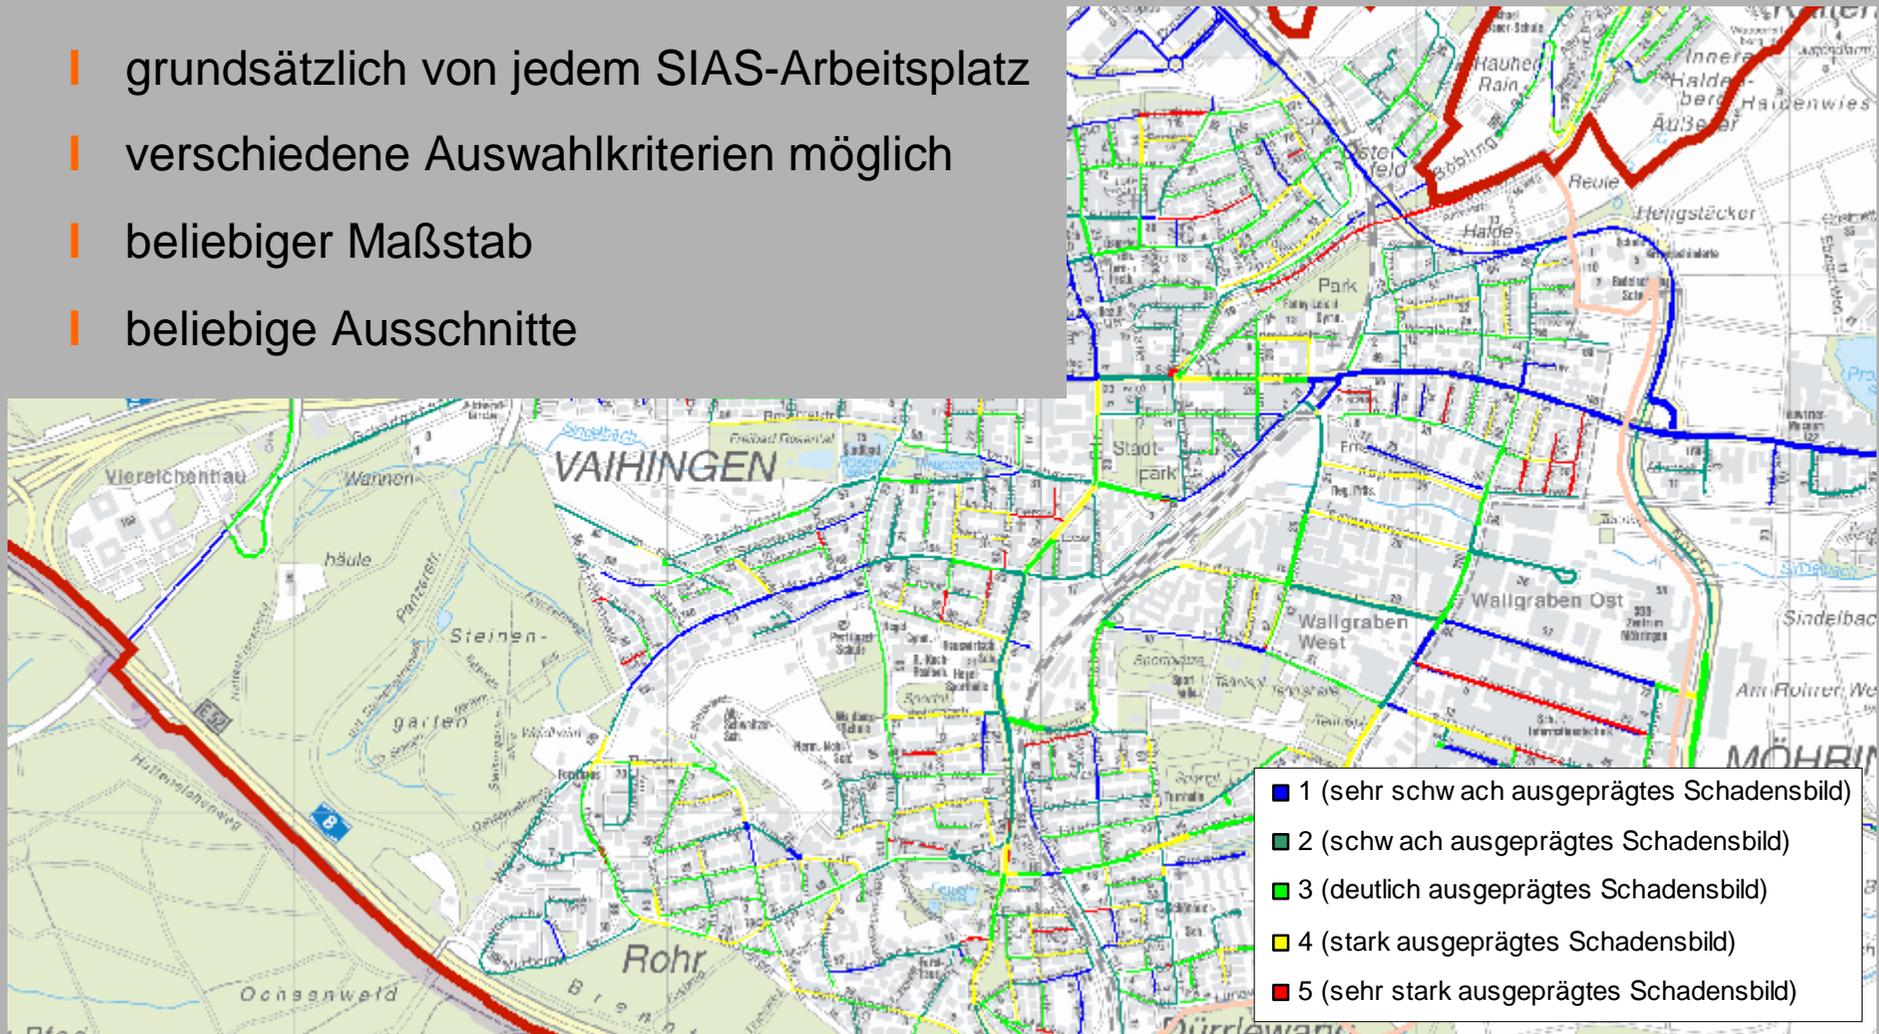
Grafische Auswertung

- I grundsätzlich von jedem SIAS-Arbeitsplatz
- I verschiedene Auswahlkriterien möglich
- I beliebiger Maßstab
- I beliebige Ausschnitte

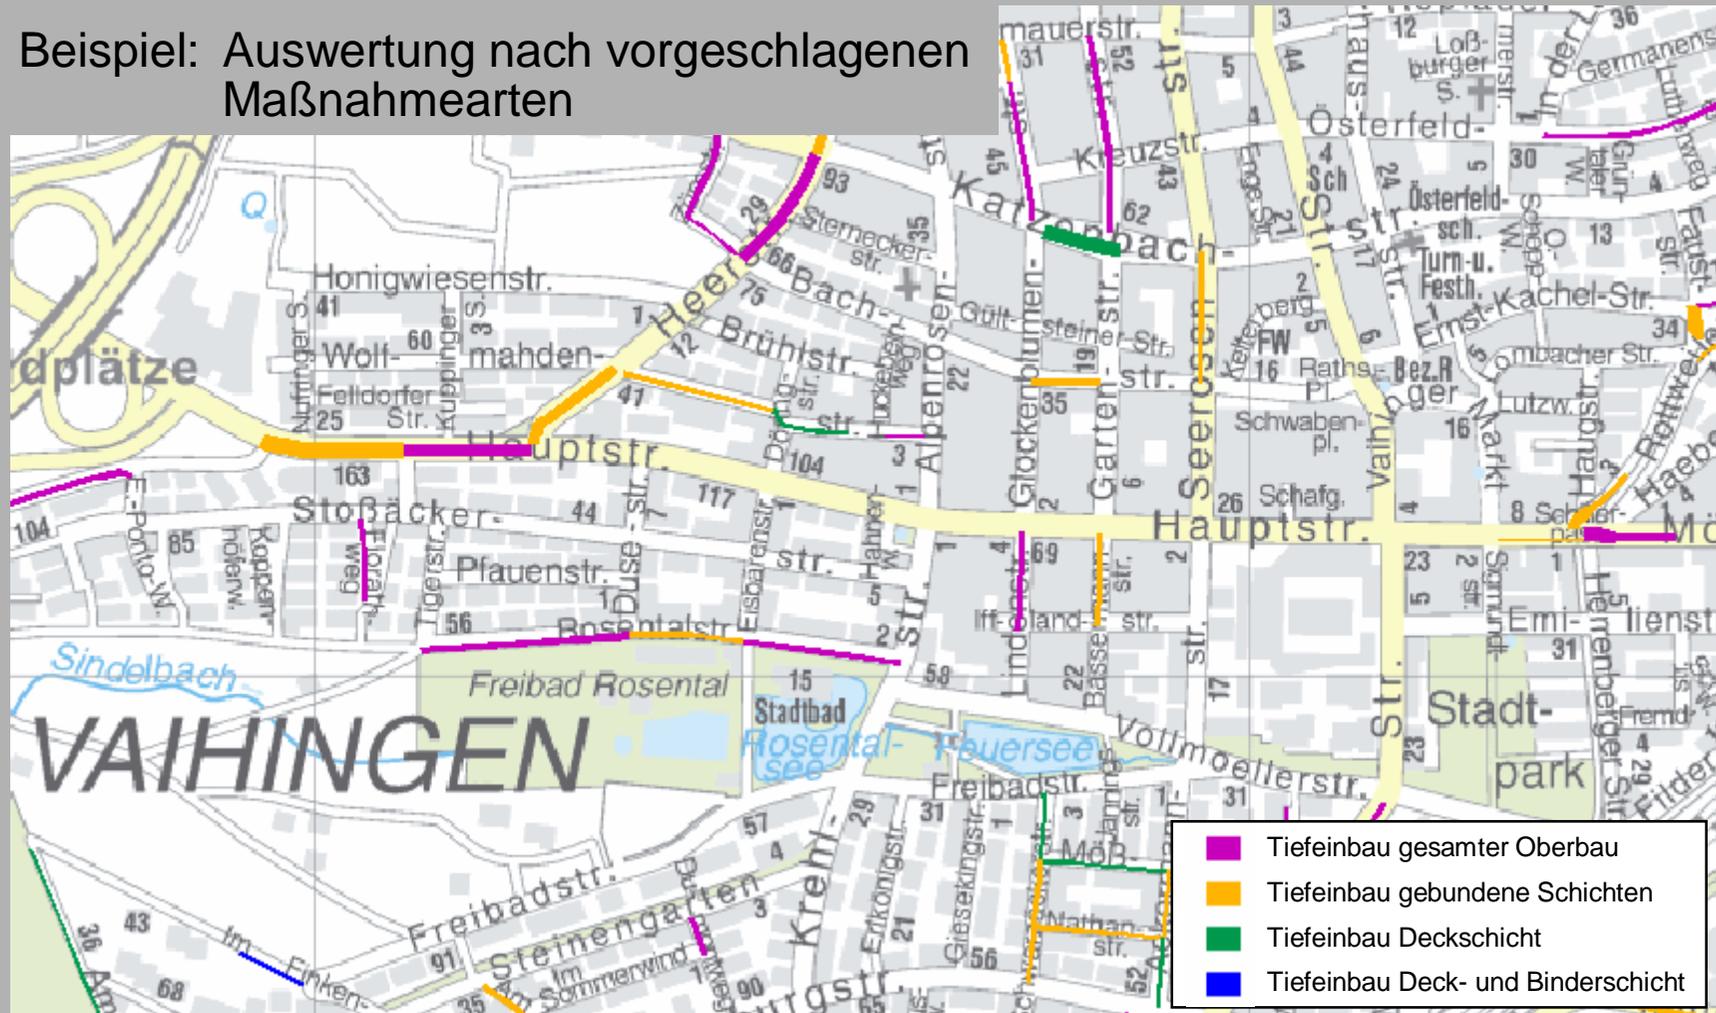
Grafische Auswertung

Beispiel: Auswertung nach vorgeschlagenen Maßnahmearten
