# Untersuchung rissauffälliger Erhaltungsstrecken auf Bundesstraßen in Baden-Württemberg

BD Dr.-Ing. Thomas Chakar

Ministerium für Verkehr Baden-Württemberg

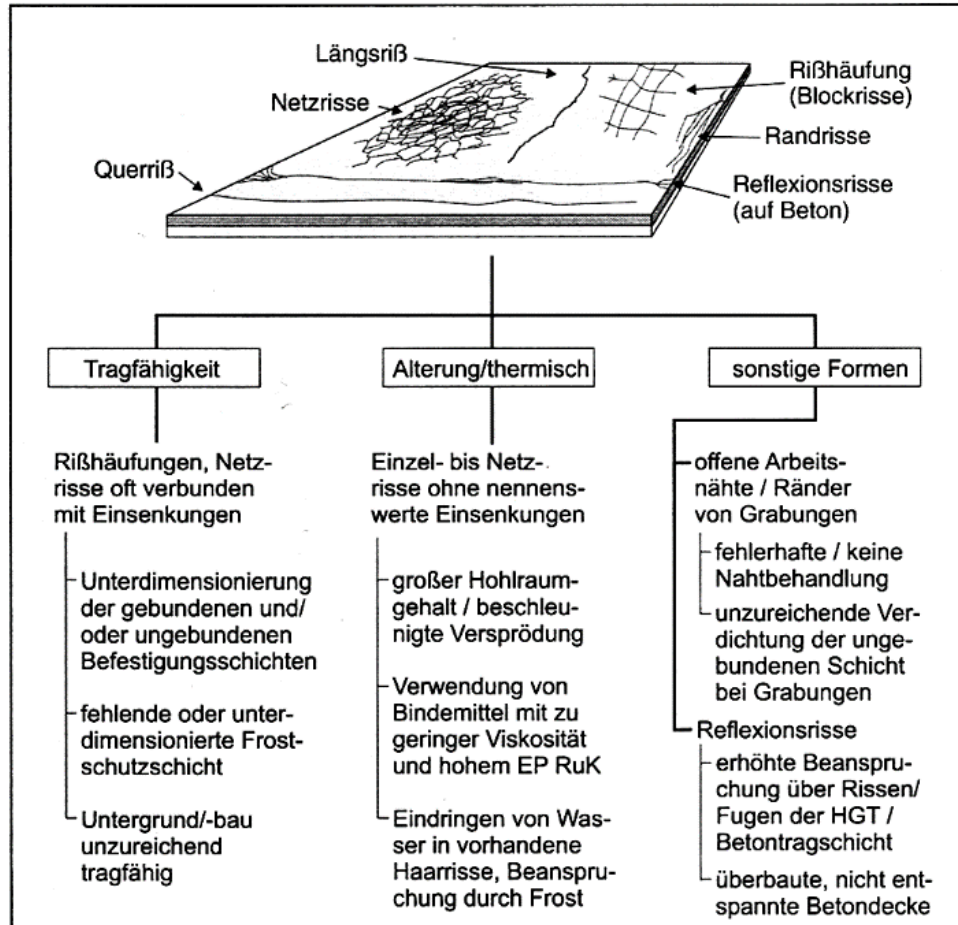
# Rissarten und -ursachen

Schadensmerkmal	Auslösender Faktor	Hauptursachen	Zeitpunkt des Auftretens	Auswirkung auf	
				Gesamsteifigkeit	Lebensdauer
Querrisse (Reflexionsrisse)	Klima	Schwindrisse in den, unter der Decke liegenden hydraulisch gebundenen Schichten	Betriebsphase	- 1)	-
Querrisse (Temperaturrisse)	Klima (tiefe Temperaturen)	Plastizität des bituminösen Mischgutes	Frostperiode	- 2)	- 2)
Längsrisse (Temperaturrisse)	Klima (Frosthebung)	Frostempfindlicher Untergrund, ungünstige hydrologischen Bedingungen, ungenügende Befestigungsdicke	Frostperiode	-	-
Biegerisse (Längs- und Querrisse)	Verkehrintensität, Achslast	Schwachtragfähiger Untergrund, ungenügende Befestigungsdicke, Biegezugfestigkeitsüberschreitung der bituminös gebundenen Schichten	Betriebsphase	-	-
Ermüdungsrisse (Netzrisse)	Verkehrintensität, Achslast	Scherfestigkeitsüberschreitung einer oder aller Befestigungsschichten bzw. des Untergrundes, Alterung des Deckenmaterials	Ermüdungsphase	- 3)	-

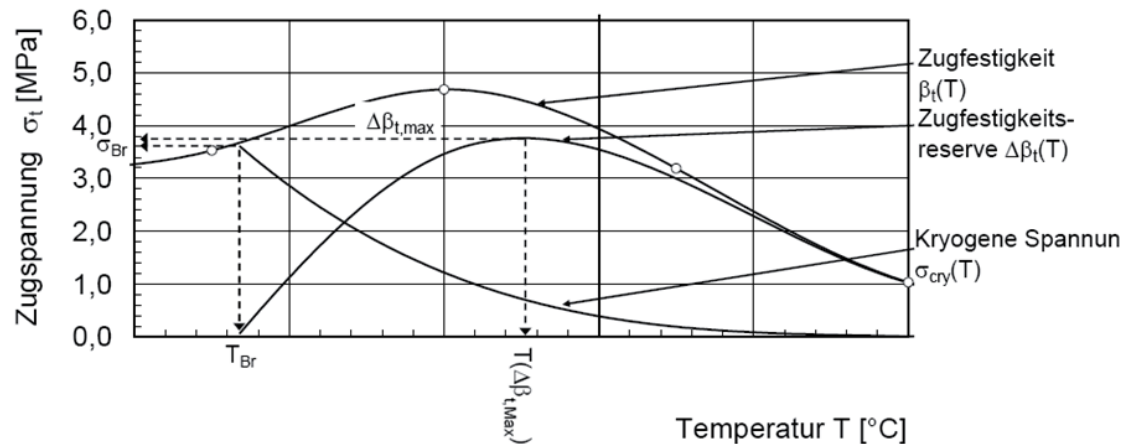
**Bild 3: Prinzip zur Bewertung der Zugfestigkeitsreserve durch die Versuchskurven des Direkten Zugversuchs und des Abkühlversuchs in einem Temperatur-Spannungs-Diagramm**
