**F+E-Projekt:  
„Einsatz von Recycling-Baustoffen und Hausmüllverbrennungsschlacken  
als Material für Flussdeiche“**

**F+E-Projekt:**  
**„Einsatz von Recycling-Baustoffen und HMV-Schlacken  
als Material für Flussdeiche“**

Forschungsdeich in Biebesheim

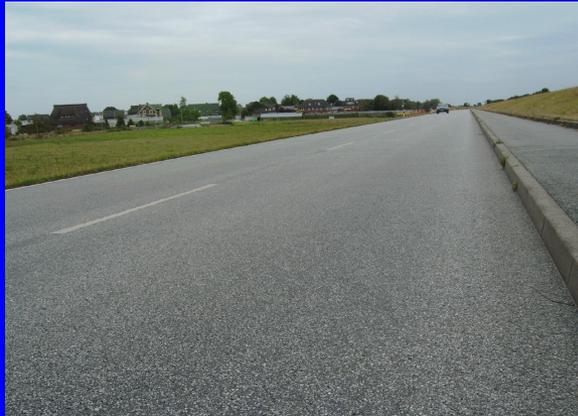
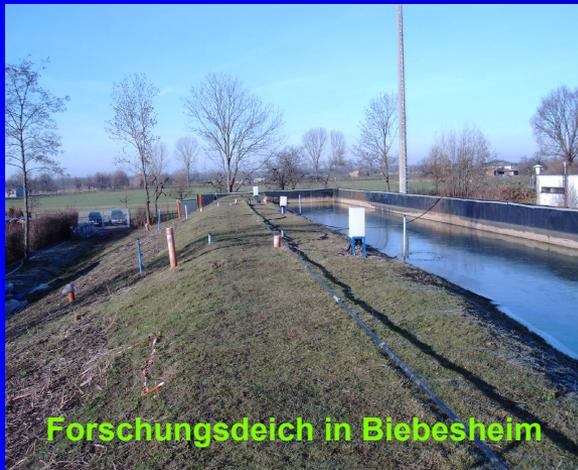
Errichtung eines Flussdeiches im Maßstab 1 : 1 mit RC-Baustoffen und HMV-Schlacken als Stützkörper

- ➔ Simulation von naturähnlichen Hochwasserereignissen
- ➔ Überprüfung der bautechnischen und umweltrelevanten Eigenschaften der eingesetzten Baustoffe
- ➔ Auswirkungen der Sickerwässer auf die Umwelt

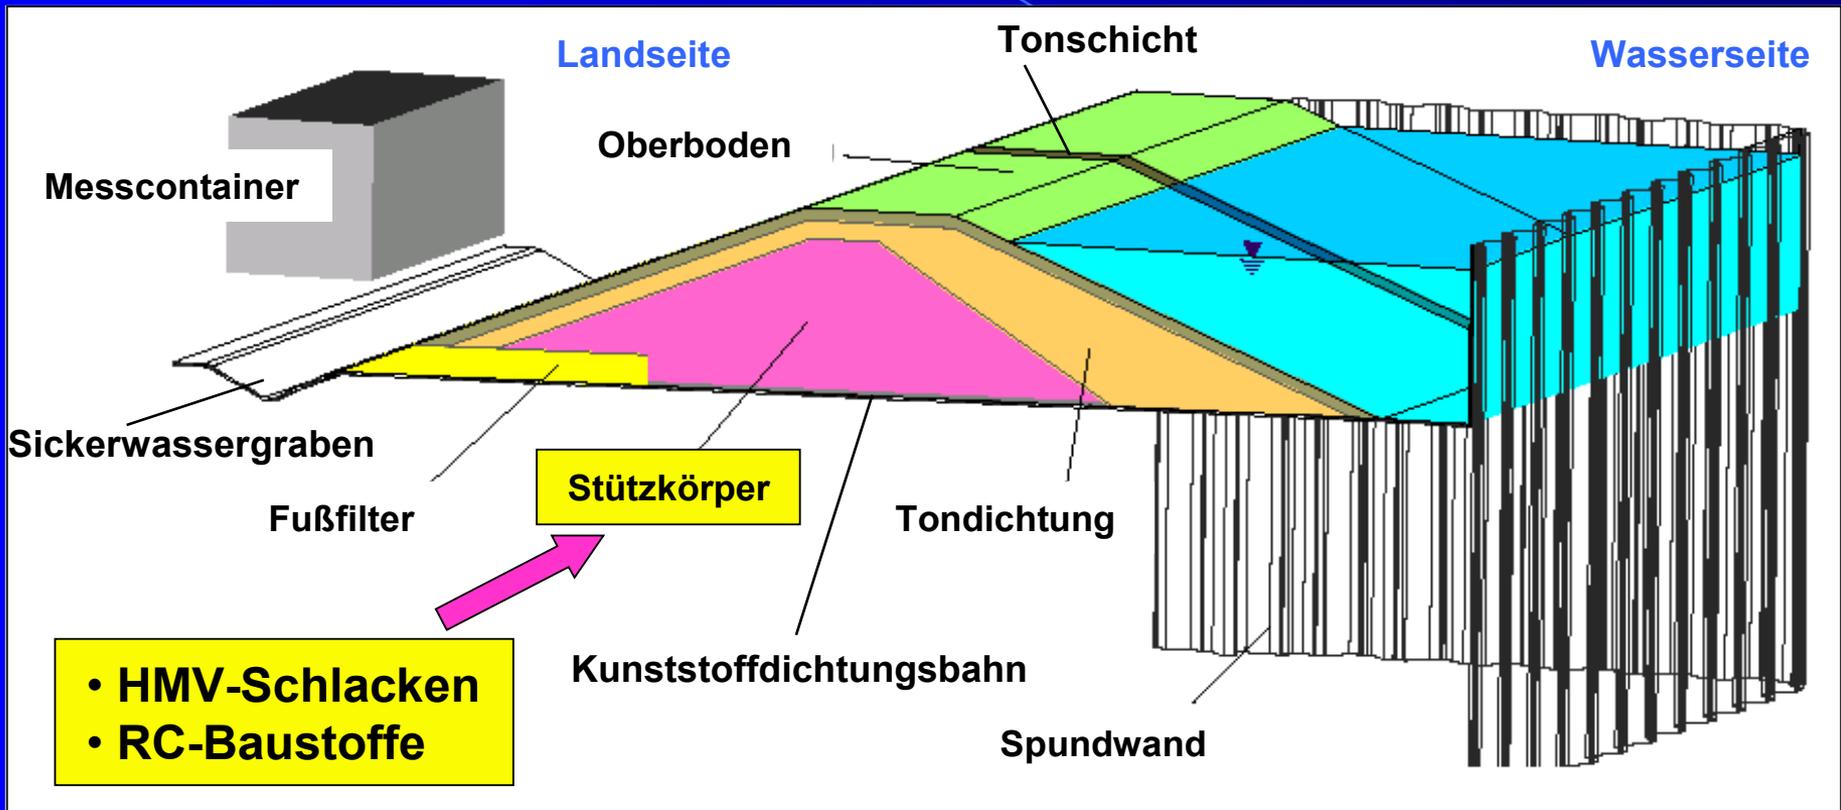
## Aufbau des Forschungsdeiches

**Bauart:** 3-Zonen-Deich entsprechend DIN 19712 „Flussdeiche“  
**Maße:** Länge: 60 m Breite: 17,5 m Höhe: 3 m  
**Standort:** Gelände der Deichmeisterei in Biebesheim/Rhein

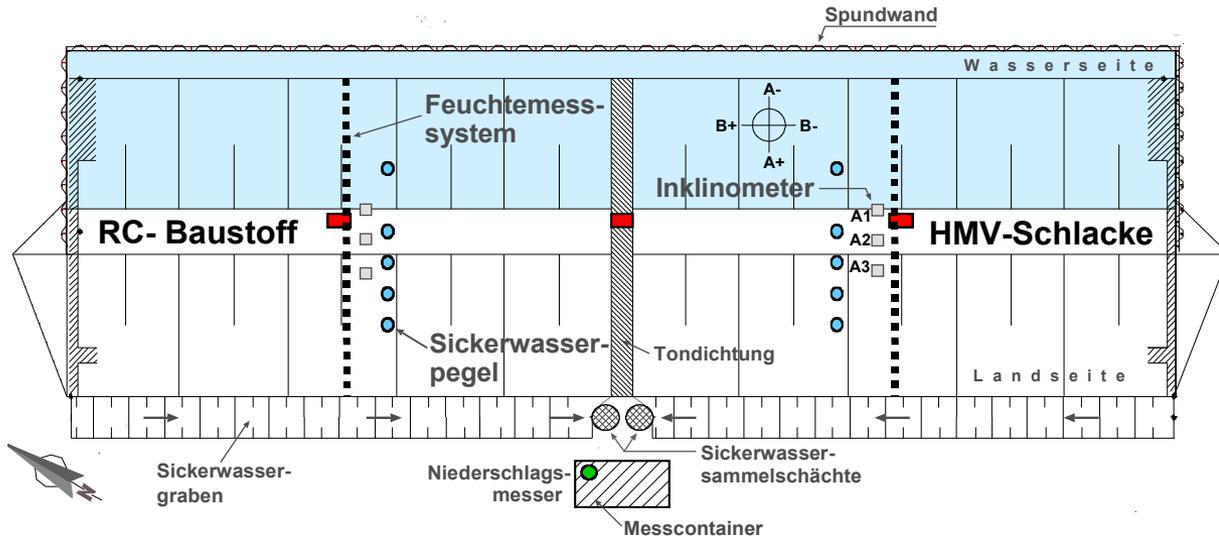
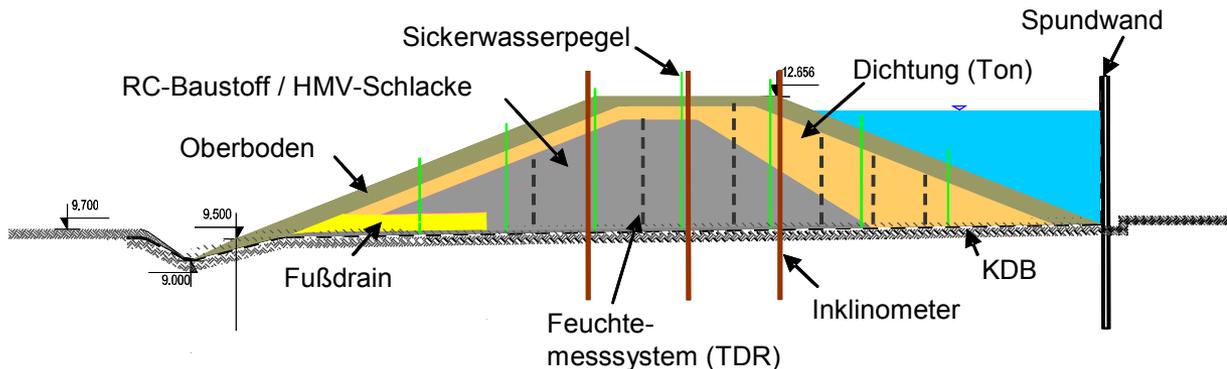
## Messeinrichtungen im Forschungsdeich

### Durchströmungsverhalten

- Feuchtemesssystem  
(fest installiert: Sensoren)
- Wasserstandsmessung  
an 5 Sickerwasserpegel

### Verformungsverhalten

- Inklinometermessungen  
(Inklinometerrohre/Sonden)

### Umweltverträglichkeit

- Einstauwasser
- Sickerwässer im Deich  
(5 Sickerwasserpegel)
- Sickerwässer aus dem  
Deich  
(2 Sickerwassersammelschächte)

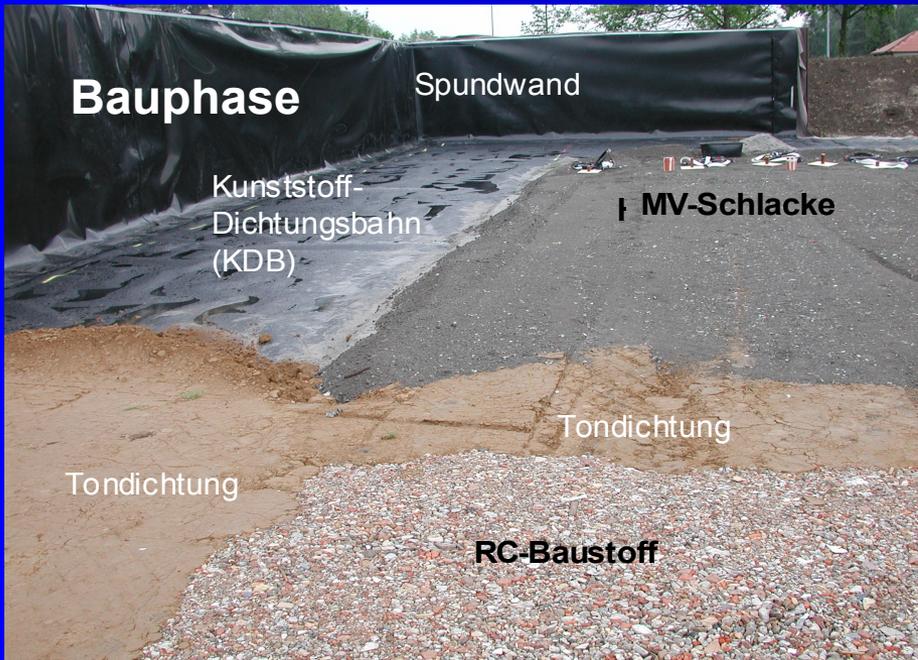
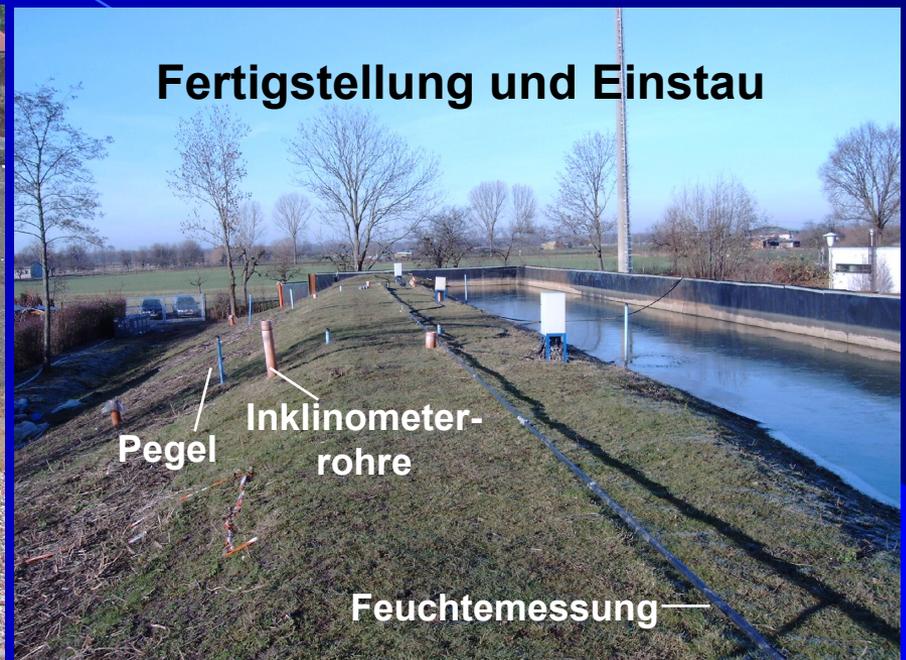
## Verwendete Baustoffe und deren Funktion für den Forschungsdeich

<b>Baustoffe:</b>	RC-Baustoffe	Stützkörper
	HMV-Schlacke	Stützkörper
	Tondichtung	a) über dem Stützkörper
	KDB	b) zwischen dem RC-Baustoff / HMV-Schlacke
	Filterkies	Abdichtung des Deiches nach unten
	Mutterboden	Fußfilter (Drainage)
		Begrünung

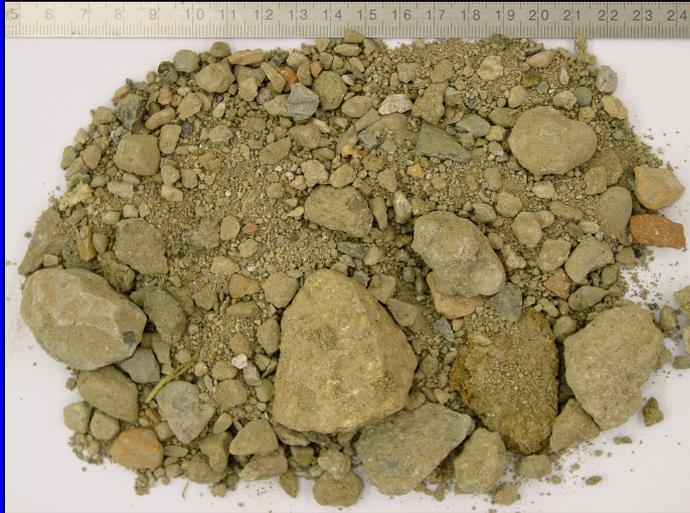
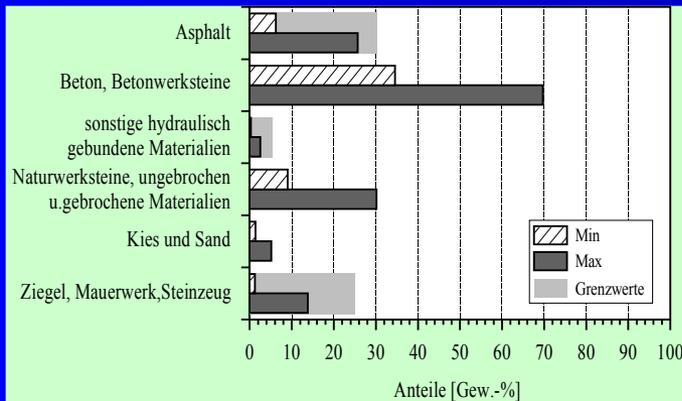
### RC-Baustoff 0/45 mm

## Qualität der Baustoffe: Bautechnik – Stoffliche Bestandteile

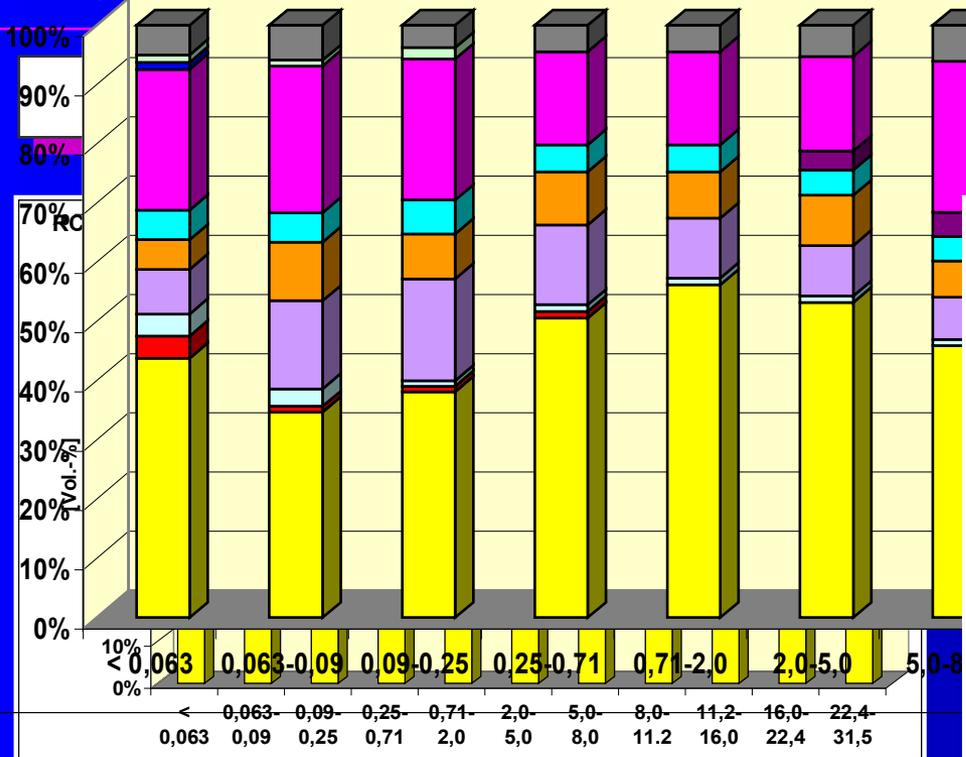
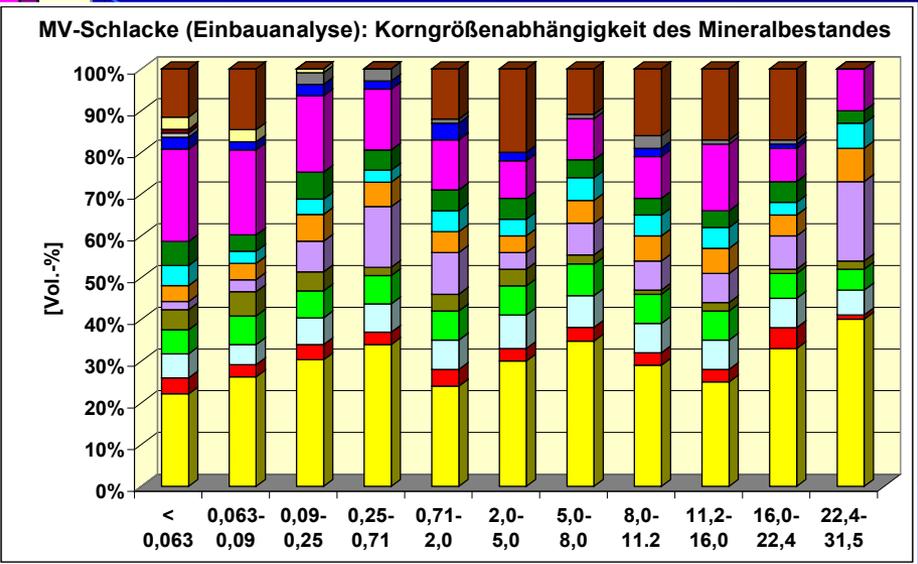
<b><u>Oxide:</u></b>		<b><u>Hydroxid:</u></b>	
Quarz	SiO <sub>2</sub>	Portlandit	Ca(OH) <sub>2</sub>
Hämatit	α-Fe <sub>2</sub> O <sub>3</sub>		
Magnetit	Fe <sub>3</sub> O <sub>4</sub>		
<b><u>Silikate:</u></b>		<b><u>Carbonat:</u></b>	
Kalifeldspat	KAlSi <sub>3</sub> O <sub>8</sub>	Calcit	CaCO <sub>3</sub>
Plagioklas	(Na,Ca)[Al(Al,Si)-Si <sub>2</sub> O <sub>8</sub> ]		
Diopsid	CaMgSi <sub>2</sub> O <sub>6</sub>		
<b><u>Tonmineral (Illit)</u></b>		<b><u>Sulfat:</u></b>	
		Anhydrit	CaSO <sub>4</sub>
		<b><u>Zementphasen</u></b>

<b><u>Oxide:</u></b>		<b><u>Phosphate:</u></b>	
Quarz	SiO <sub>2</sub>	Apatit	Ca <sub>5</sub> (PO <sub>4</sub> ) <sub>3</sub> (OH)
Hämatit	α-Fe <sub>2</sub> O <sub>3</sub>		
Magnetit	Fe <sub>3</sub> O <sub>4</sub>		
<b><u>Silikate:</u></b>		<b><u>Hydroxide:</u></b>	
Gehlenit	Ca <sub>2</sub> Al <sub>2</sub> SiO <sub>7</sub>	Portlandit	Ca(OH) <sub>2</sub>
Äkermanit	Ca <sub>2</sub> MgSi <sub>2</sub> O <sub>7</sub>		
Kalifeldspat	KAlSi <sub>3</sub> O <sub>8</sub>		
Plagioklas	(Na,Ca)[(Si,Al)AlSi <sub>2</sub> O <sub>8</sub> ]		
Diopsid	CaMgSi <sub>2</sub> O <sub>6</sub>		
<b><u>Carbonate:</u></b>		<b><u>Sulfate:</u></b>	
		Anhydrit	CaSO <sub>4</sub>
		Gips	CaSO <sub>4</sub> x2H <sub>2</sub> O
		Ettringit	Ca <sub>6</sub> Al <sub>2</sub> [(OH) <sub>4</sub> ISO <sub>4</sub> ] <sub>3</sub> x24H <sub>2</sub> O
<b><u>neu gebildete Glasphasen</u></b>		<b><u>Salze:</u></b>	
		Halit	NaCl

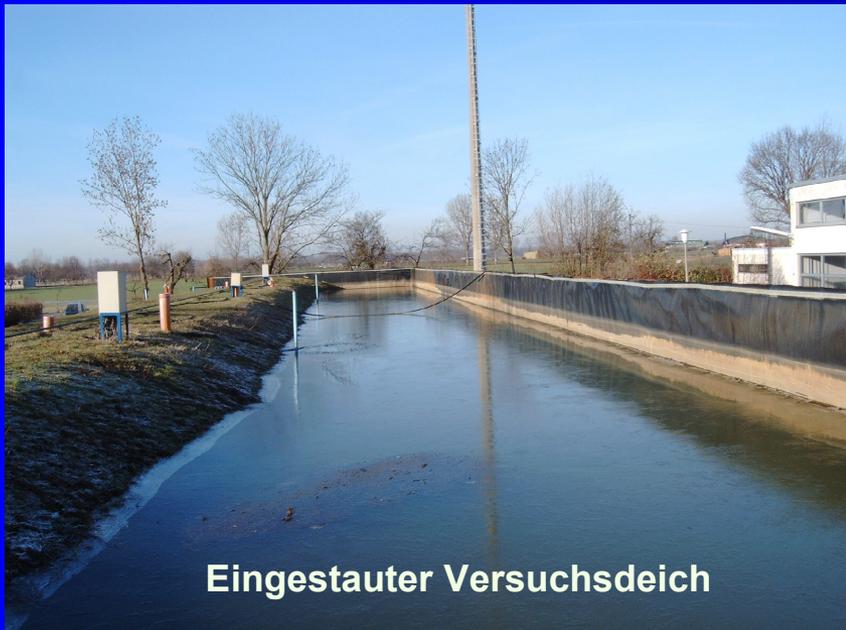
Eingestauter Versuchsdeich

- Wasserstand: 2,50 m über der Kunststoffdichtungsbahn / 0,5 m unter Deichkrone
- Um eine komplett ausgebildete Sickerlinie im Deich zu erzielen, wurde der Wasserstand im Becken durch regelmäßiges Nachfüllen von Wasser konstant gehalten.
- Einstau erfolgte sehr schnell (2 Tage): Belastungen durch den Wasserdruck auf den Deichkörper höher als bei einem theoretischen Bemessungshochwasser
- Abstau mittels Tauchpumpe (1 Tag)

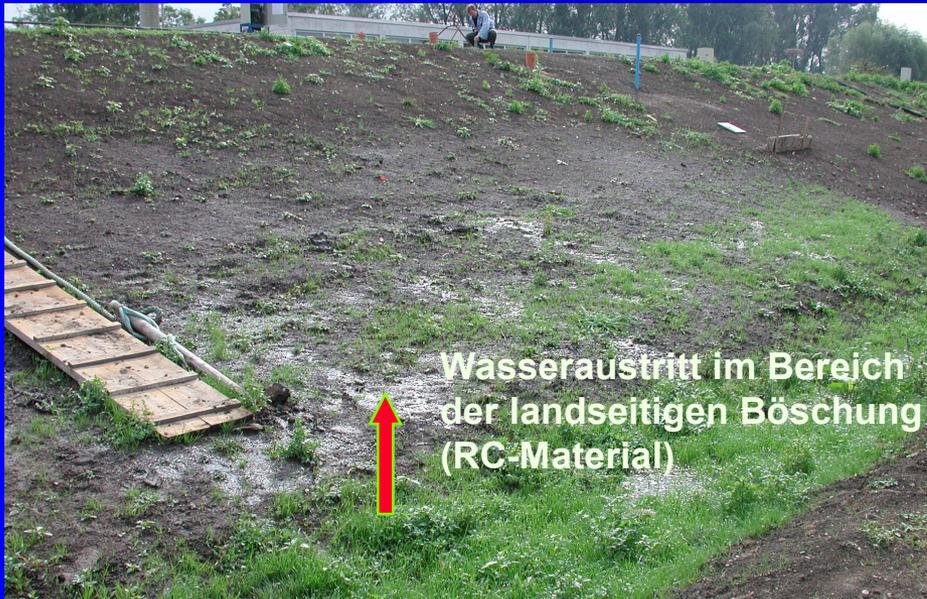
- schlechte Funktion der wasserseitigen Tondichtung infolge Fehlstellen → zu hohe Durchlässigkeit auf der Wasserseite
- Versagen des Fußfilters wegen zu hoher Feinanteile im Filterkies → zu geringe Durchlässigkeit des Fußfilters

- Anstau des Sickerwassers im Deichkörper!
- Austritt von Wasser oberhalb des Fußfilters!
- Hohe Sickerwassermengen!  
(RC-Baustoff: 10l/min; HMV-Schlacke 3,5 l/min)!

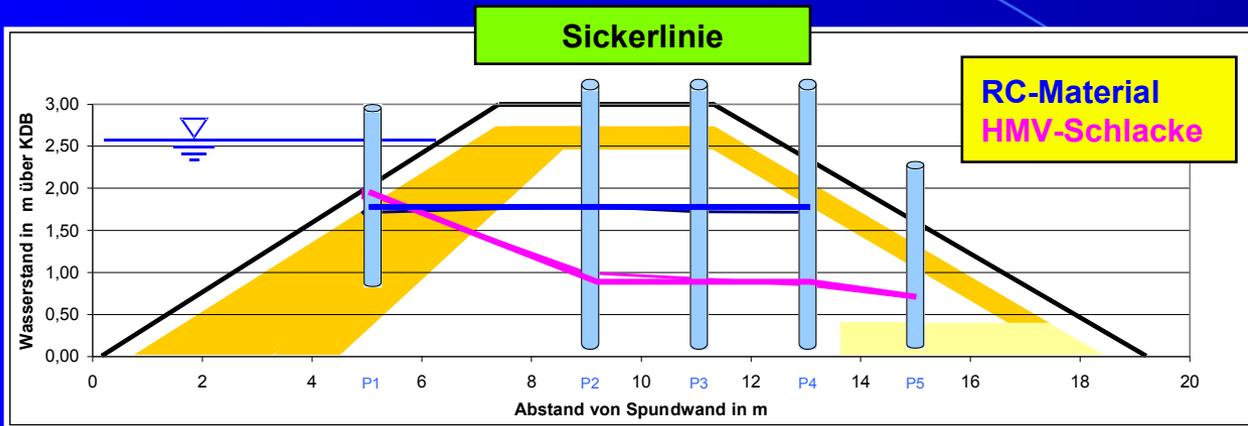
# 1. Einstauversuch: Sickerlinien und Feuchteverteilung

## Verlauf der Sickerlinien:

- RC-Material: horizontale SL
- HMV-Schlacke: Absenkung der SL, aber Austritt über dem Fußfilter

**Austritt von Wasser oberhalb des Fußfilters!**

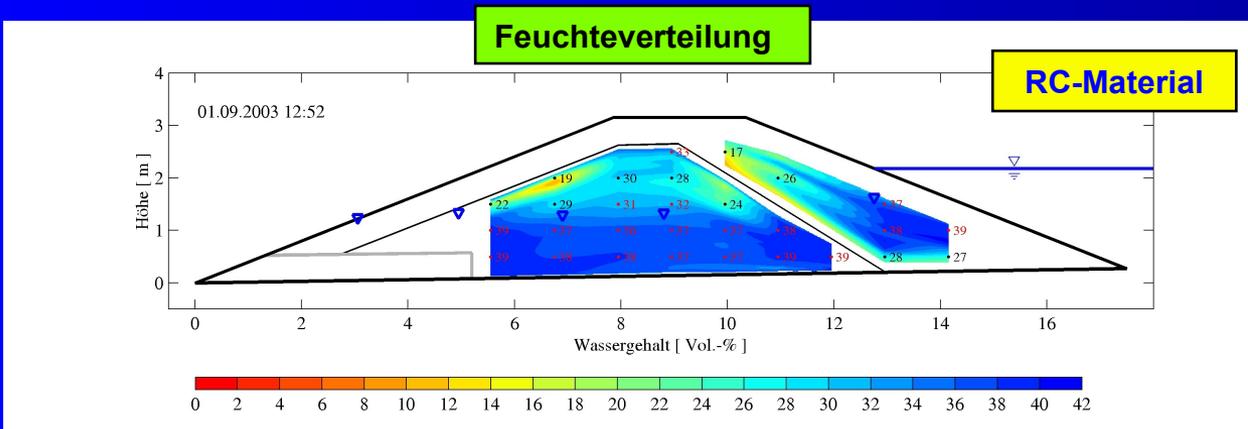
## Feuchteverteilung: (RC-Baustoff)

- horizontaler Wasserstand
- wassergesättigter unterer Teil des Stützkörpers

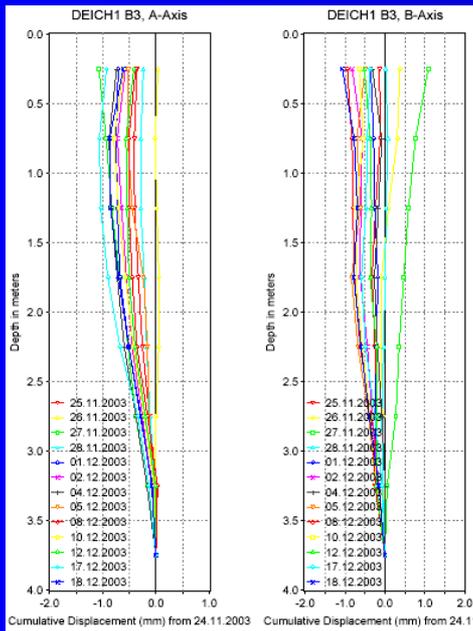
Lage der Inklinometer

**Inklinometermessungen:** Verformungsmessungen zur Beurteilung der Standsicherheit

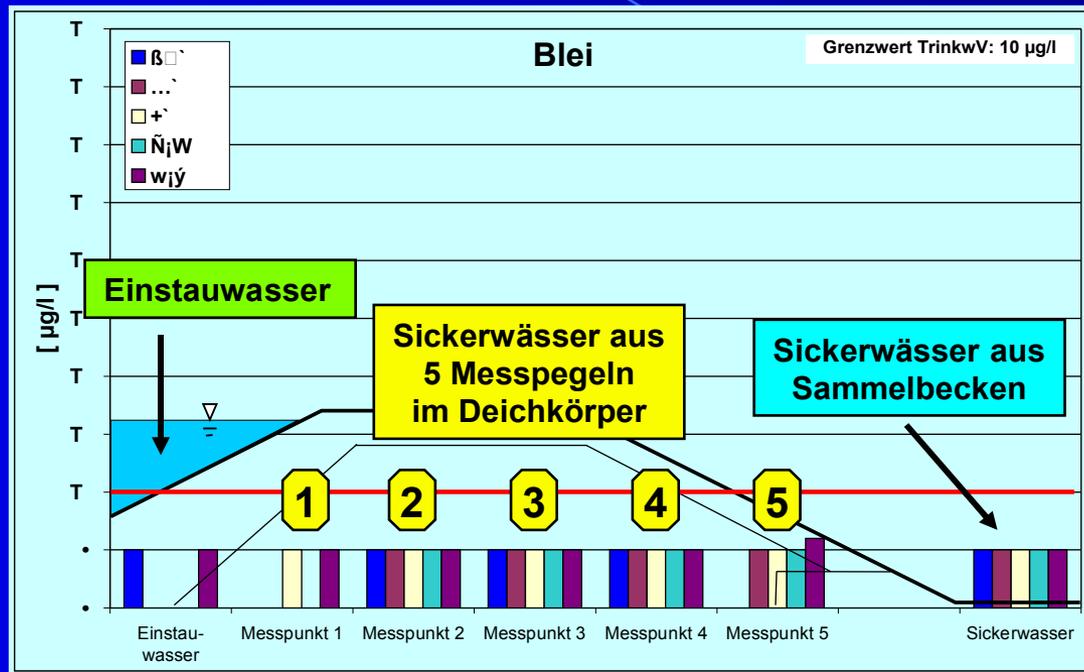
Beispiel:  
2. Einstauversuch

**UVP bestimmt an:**

- Einstauwasser im Becken
- Sickerwasser aus 5 Messpegeln im Deichkörper
- Sickerwasser im Sickerwassersammelbecken

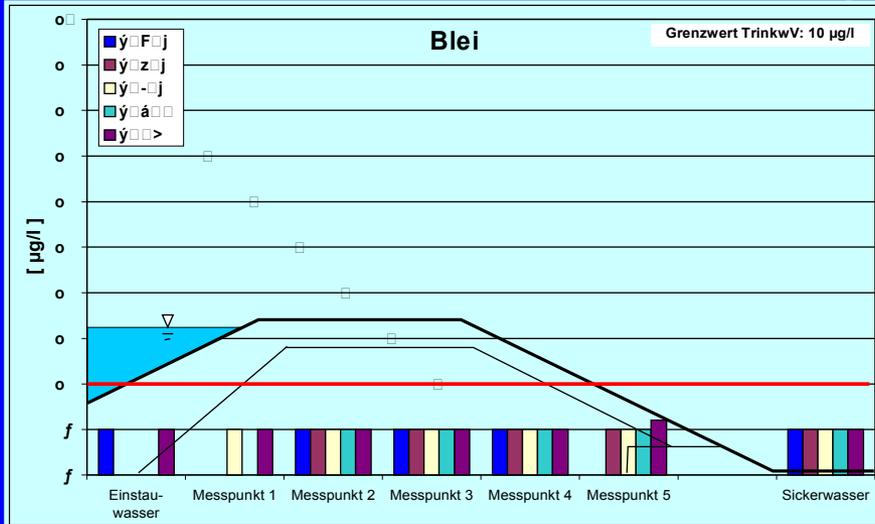
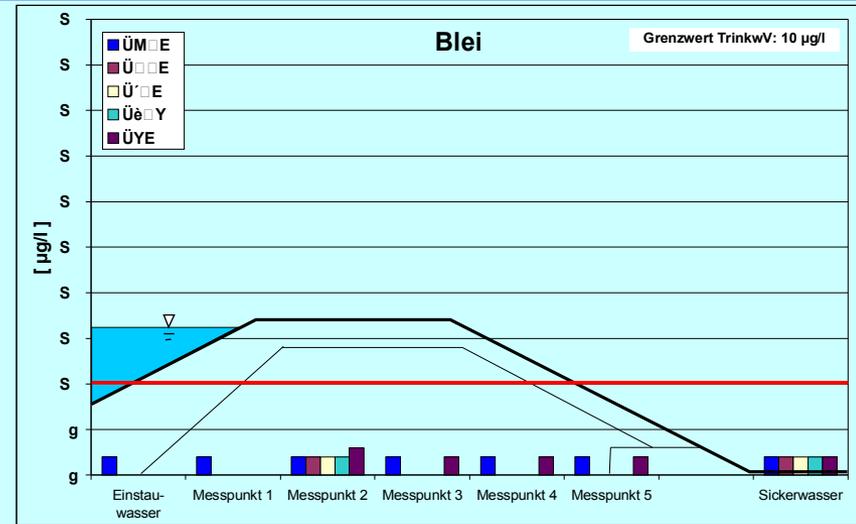
Blei

RC-Baustoff

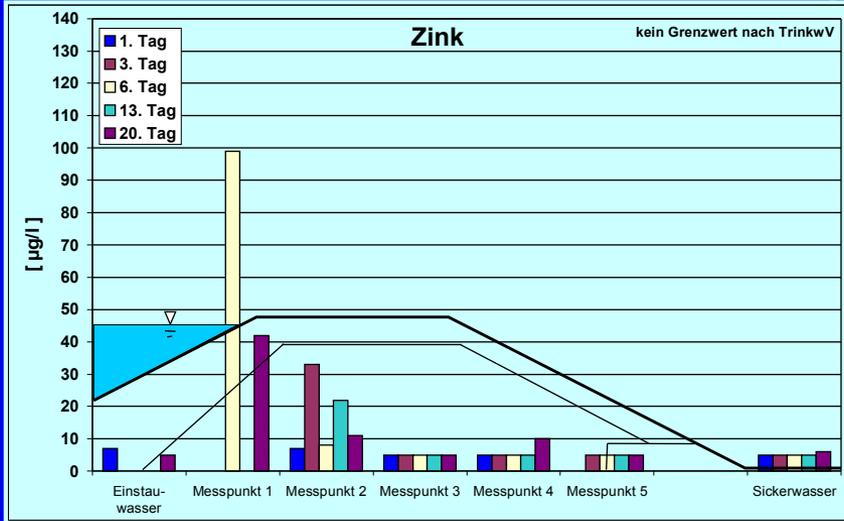
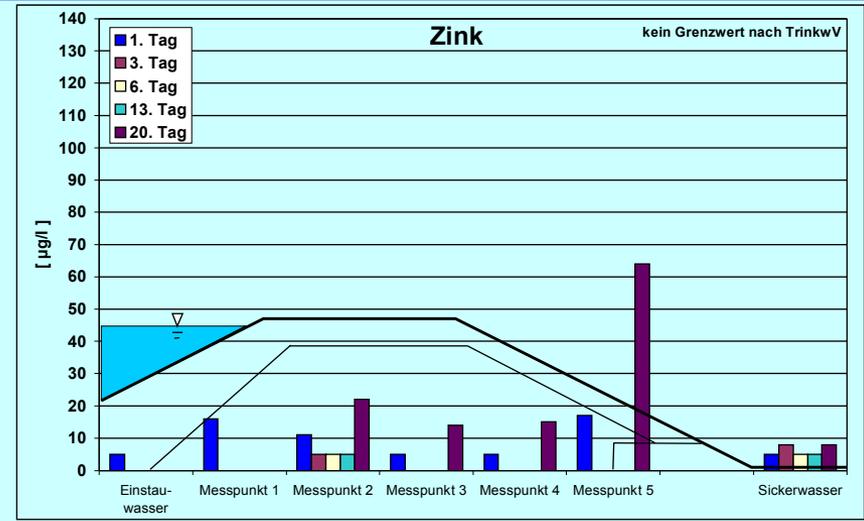
Zink

RC-Baustoff

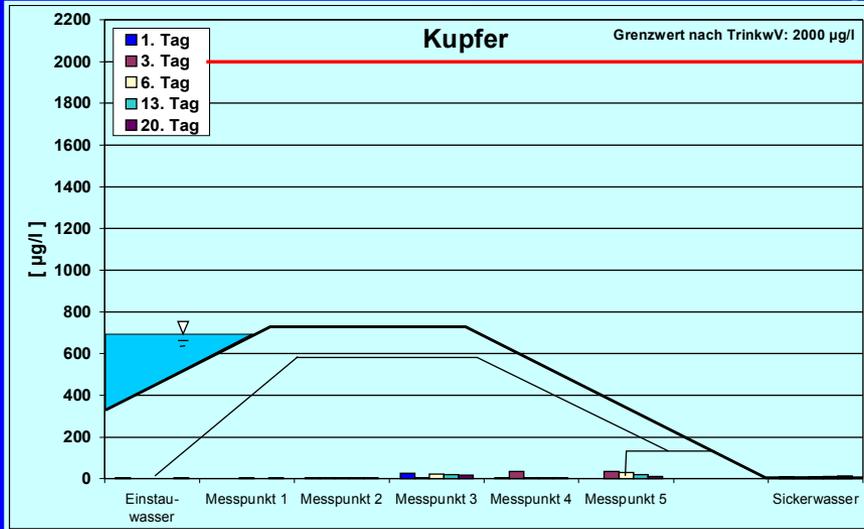
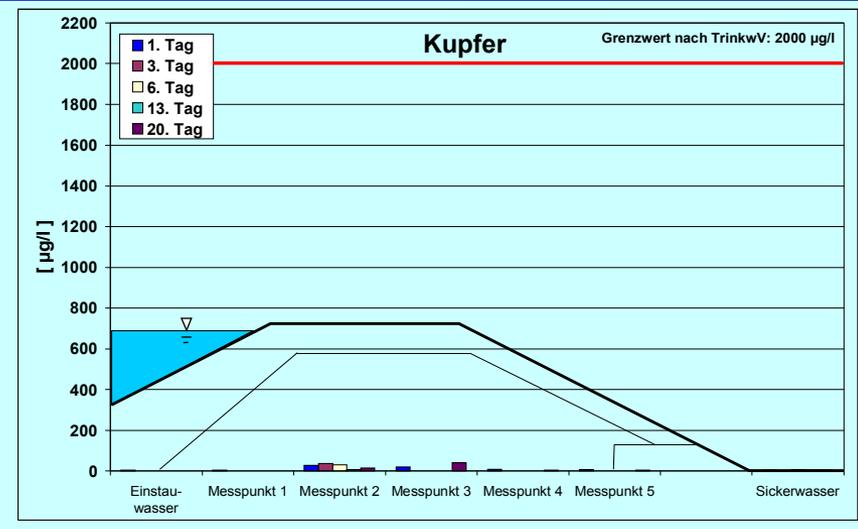
RC-Baustoff

3. Einstauversuch

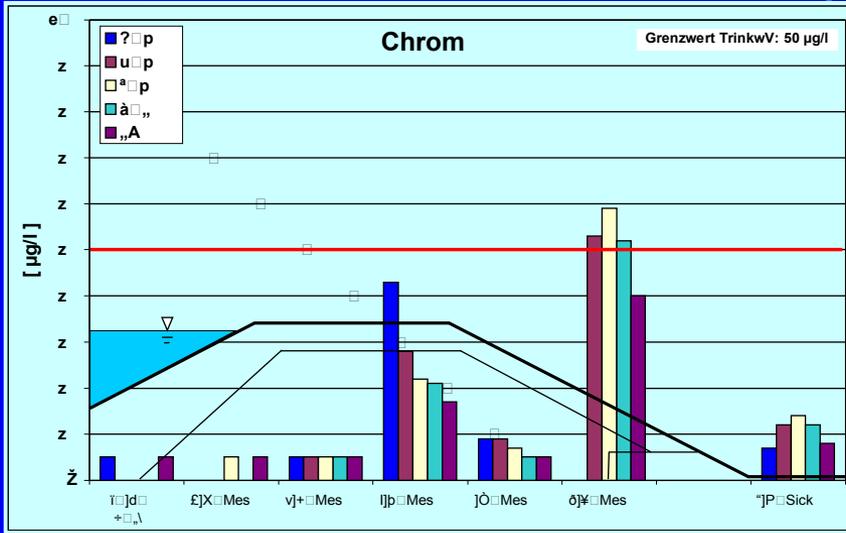
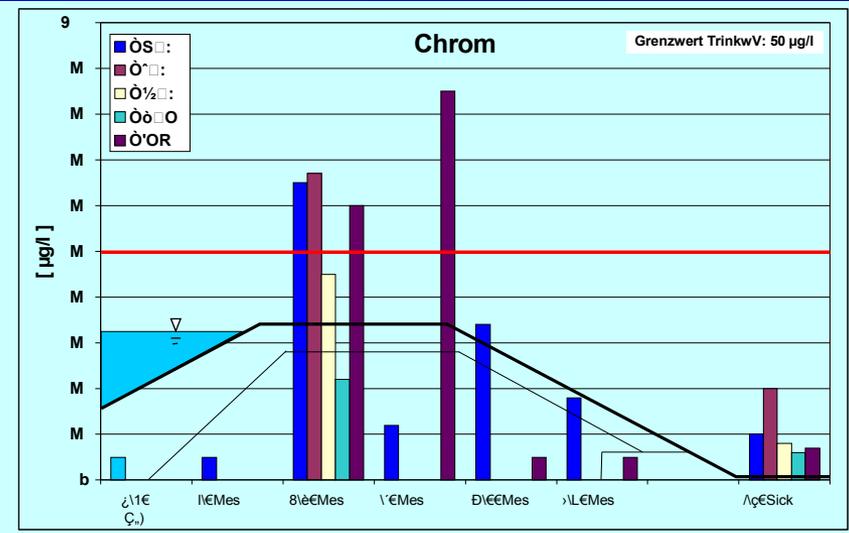
RC-Baustoff

Chrom

3. Einstauversuch

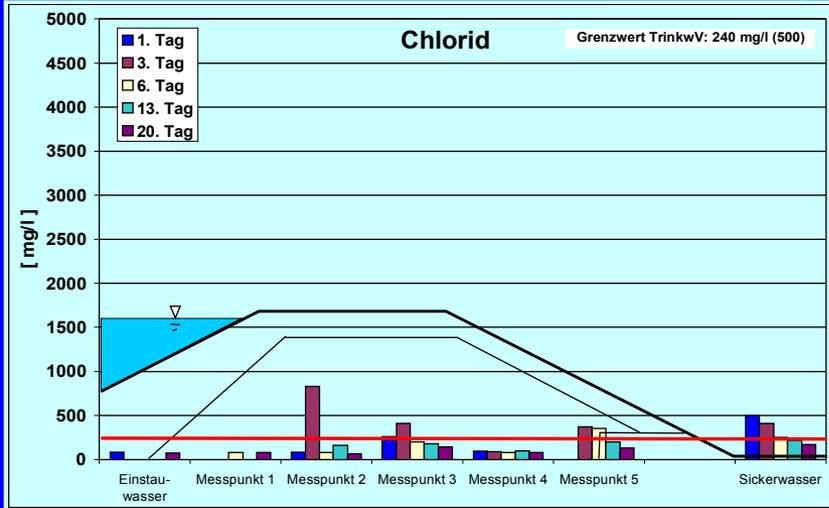
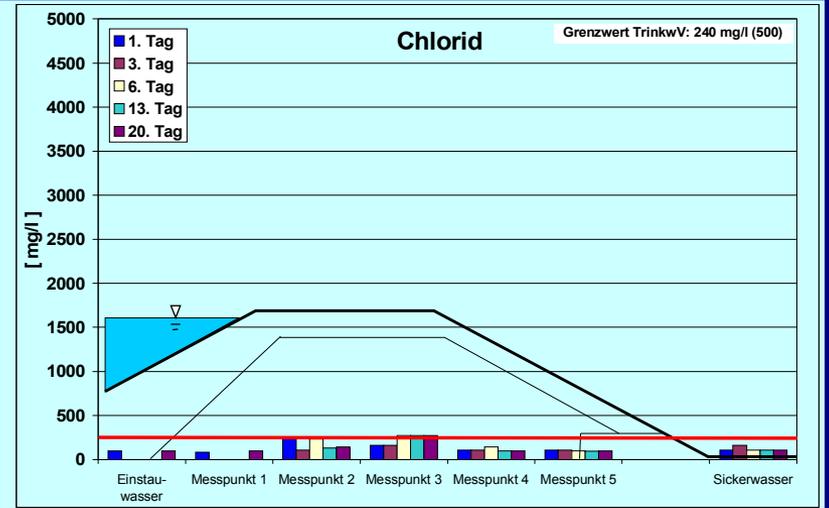
RC-Baustoff

Chlorid

3. Einstauversuch

- sich die Chloride und Sulfate sehr schnell auswaschen und somit kein dauerhafter Austrag erfolgt,
- die Chloride und Sulfate bei der vorgeschlagener Bauweise nur zeitlich begrenzt bei langanhaltenden Hochwässern freigesetzt würden, und
- die bei Hochwässern tatsächlich freigesetzten Chloride und Sulfate in Relation zu den Stofffrachten der Vorfluter zu sehen sind, in denen der überwiegende Teil der Sickerwässer nach den Hochwässern wieder zugeführt wird.
- Die sehr guten bautechnischen Eigenschaften sowie die Schonung natürlicher Ressourcen durch die Verwendung von HMV-Schlacken anstelle von natürlichen Mineralstoffen könnte die zeitlich begrenzt auftretende erhöhte Stofffracht an Chloriden und Sulfaten wieder aufwiegen.

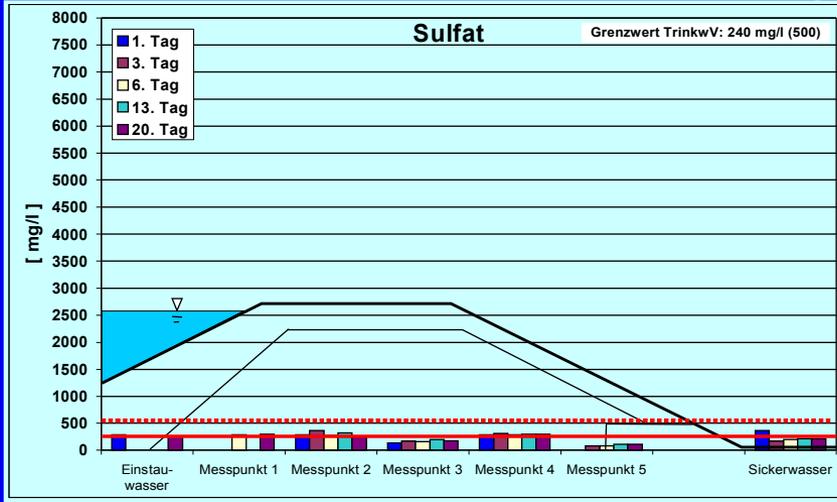
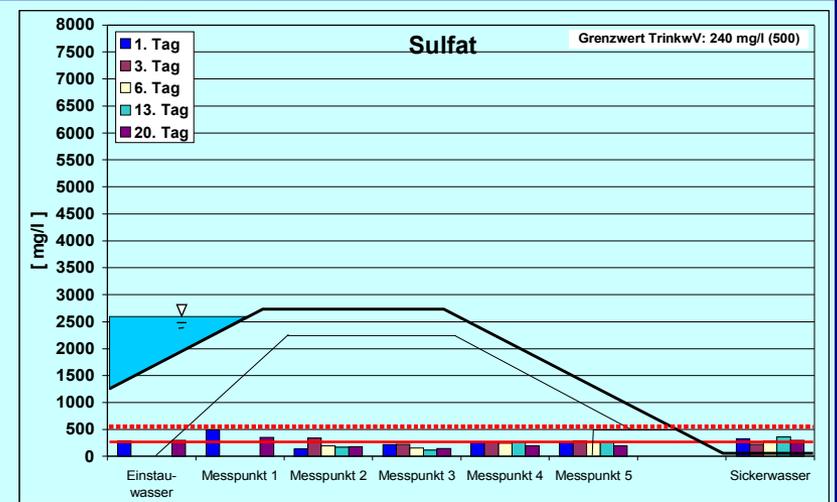
RC-Baustoff

Sulfat

3. Einstauversuch
